COMPARACIÓN DE LOS EFECTOS OBSERVADOS EN ESTRUCTURAS CON MARCOS DE ACERO DURANTE LOS SISMOS DE MÉXICO (1985), NORTHRIDGE (1994) Y KOBE (1995) Y SU IMPACTO EN LAS NORMAS DE DISEÑO PARA ESTRUCTURAS METÁLICAS DEL RCDF-2001

Edgar Tapia Hernández ¹

Arturo Tena Colunga ²

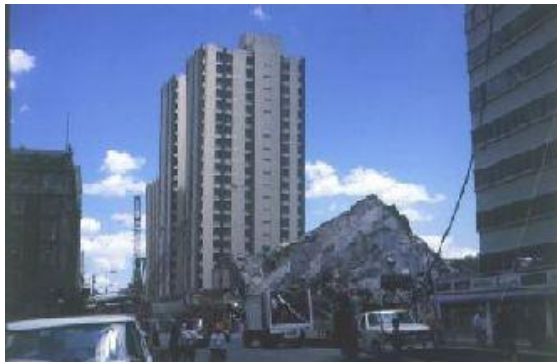
rígida de la estructura para los cinco edificios. Dos edificios de 21 niveles colapsaron en el nivel 14, presentando daño estructural severo (figura 1.8), se presentó falla en tres de cinco columnas exteriores de los primeros cuatro niveles, hechas de secciones cajón con placas con relaciones b/t relativamente bajas (Krawinkler, 1989). Las columnas experimentaron sobrecargas significativas, que ocasionaron el colapso por la redistribución de carga, después de que ocurrió el pandeo local. Se observó pandeo en placas en la conexión de la intersección de los arriostramientos donde hacía falta soldadura. El pandeo de la placa debió

Figura 1.8 Vista del Complejo Pino Suárez
(Cortesía del M. en C. Del Valle)

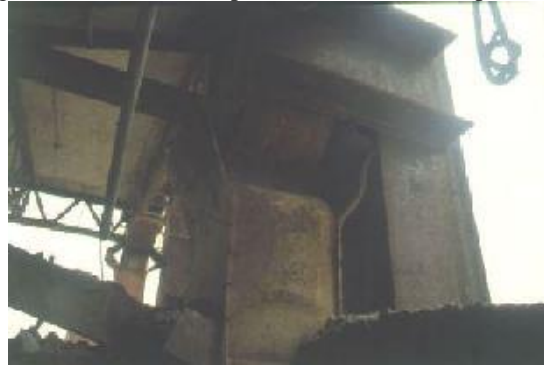
Los efectos de volteo sísmico, adicionados a la carga gravitacional, causaron una mayor carga axial en las columnas que no habían sido estimadas en el proceso de diseño. En las columnas exteriores la sobrecarga y la fluencia provocaron el pandeo inelástico de las placas (figura 1.9), la columna perdió mucha de su capacidad y la carga fue transmitida a las columnas adyacentes en las cuales el pandeo ya había ocurrido. El colapso ocurrió donde la capacidad de carga se perdió en las columnas exteriores, que sumado a los cortantes sísmicos causaron un mecanismo completo en el catorceavo nivel (figura 1.10). Este tipo de falla podía presentarse, en estructuras diseñadas de acuerdo a criterios de códigos anteriores, en marcos contraventeados, en los que éstos resistieran cargas de cortante mucho más grandes a los cortantes de diseño considerados por reglamentos, ocasionando la aparición de momentos de volteo y sobrecarga en los sistemas de soporte, en una mala redistribución de la carga que originaría la inestabilidad y el mecanismo de colapso.

Figura 1.9 Pandeo en columna exterior
(Cortesía del M. en C. Del Valle)

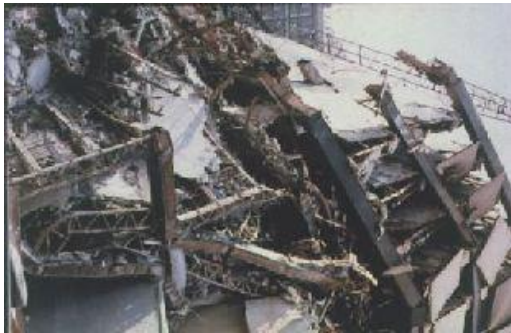
Figura 1.10 Edificio colapsado del Complejo Pino Suárez
(Cortesía del M. en C. Del Valle)

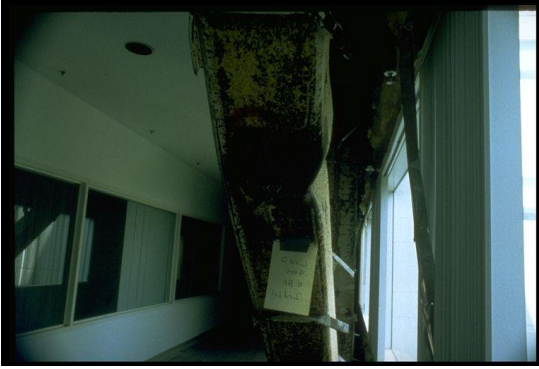
Figura 1.11 Fractura provocada por el pandeo en arriostramiento
(<http://nisee.berkeley.edu/eqiis.html>)

Gran cantidad de contraventeos, particularmente tubulares, presentaron pandeo global o local significativo con importantes deformaciones locales y/o fractura entre los extremos y en la soldadura de filete en las placas de conexión, las cuales penetraron el patín de las vigas donde estaban soldadas. En las figuras 1.11 y 1.12 se presentan dos gráficas en las que se aprecia la fractura de un arriostramiento de sección cajón resultado del pandeo local del elemento provocado por relaciones de esbeltez inadecuadas. El pandeo local se presentó continuamente en ambos extremos en las placas de conexión y al centro del elemento, donde se formaron mecanismos de falla por el sistema de cargas cíclica aplicado, aunado a los esfuerzos residuales existentes en este tipo de secciones, debido al proceso de formación en frío.

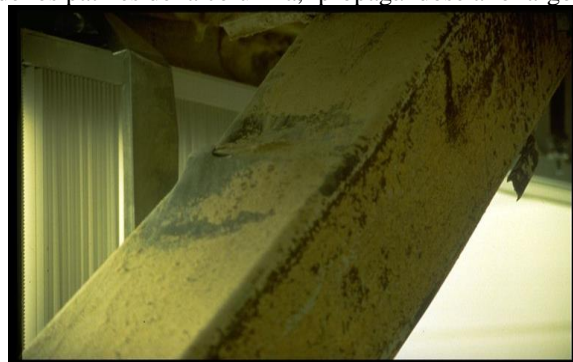
Muchos de los contraventeos eran demasiado esbeltos y tenían que soportar cargas gravitacionales relativamente pequeñas, pero fuerzas sísmicas inerciales grandes. Estos arriostramientos relativamente fuertes provocaron grandes fuerzas de cortante de entrepiso, las cuales a su vez generaron momentos de volteo considerables y fuerzas de tensión en las columnas y momentos de aplastamiento considerables en las placas, que originaron la fractura en la soldadura en los bordes de los patines de la columna, propagándose a lo largo de los mismos e inminentemente al alma de la columna, así se incrementó la distancia del momento de aplastamiento producto de los esfuerzos de tensión entre la columna y las anclas sobre la placa base. En ocasiones, después de fracturada la placa base, la fuerza de alzamiento tuvo que ser resistida por las dos anclas del lado del contraventeo, lo cual guió a la fluencia y deformación de las mismas, haciendo visible la separación entre la rondana del ancla y la placa base. La figura 1.13 muestra gráficamente la rotación que presumiblemente se presentó en la placa base sobre la posición de las anclas cercanas al contraventeo, ejemplo de ello es la figura 1.14, donde se aprecia la separación de las rondanas de la placa base. Las anclas fueron insuficientes después de la fractura de la placa base, transmitiendo carga a través del perno de cortante soldado bajo la placa, el concreto alrededor de dicho perno presentó aplastamiento y

Figura 1.12 Pandeo local en arriostramiento
(<http://nisee.berkeley.edu/eqiis.html>)

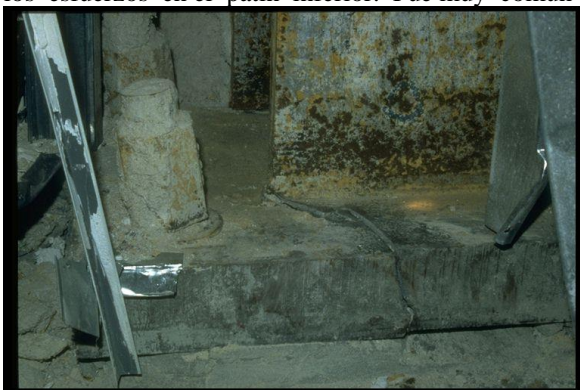
agrietamiento. Por este efecto, las placas bases, incluso con espesores de tres a cuatro centímetros, se fracturaron en dirección vertical casi en todo el ancho por el aplastamiento, presentándose siempre en el lado opuesto de la conexión del contraventeo por el momento generado en la conexión, a pocas pulgadas desde el borde del patín de la columna (figura 1.15). Se observaron fallas horizontales a lo largo de las soldaduras que conectaban ambos patines de la columna con la placa base, extendiéndose desde el borde de los patines de la columna hasta el borde de la placa base.

Figura 1.15 Fractura de la placa base y deformación de las anclas
(<http://nisse.berkeley.edu/eqiis.html>)

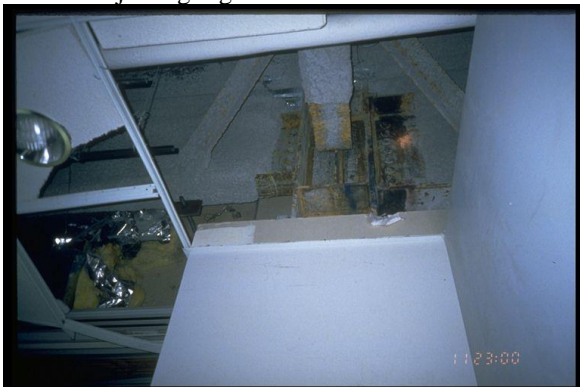
limpiamente del patín de la columna, como se aprecia en la figura 1.16, las cuales por su naturaleza son difíciles de detectar a través de una ligera inspección. En muchos de los casos la fractura inició en el paño de la soldadura propagándose al material del patín de la columna fracturando el patín. La figura 1.17 ilustra una falla presentada en un edificio en construcción, frecuentemente observada, donde la falla en la soldadura ocasionó la fractura horizontal o inclinada, en algunos casos, en el patín de la columna, en ocasiones la falla se extiende hasta el alma de la columna o incluso cruza todo el ancho de la misma, causando una separación completa. Las fallas de las conexiones en patines provocaron algunas veces la falla en la unión del alma, que provocaba la fractura vertical a lo largo de la línea de

Figura 1.16 Separación de conexión entre viga y columna
(<http://nisse.berkeley.edu/eqiis.html>)

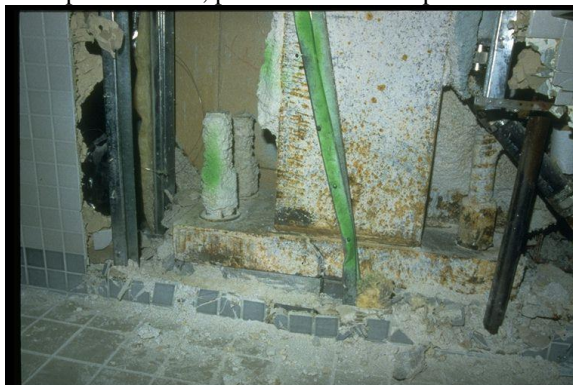
Figura 1.14 Deformación en las anclas del lado opuesto al arriostamiento.
(<http://nisse.berkeley.edu/eqiis.html>)

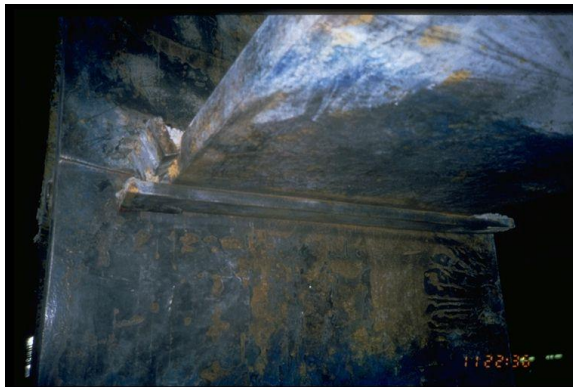
Figura 1.17 Fractura en el patín de la columna en la Conexión
(<http://nisse.berkeley.edu/eqiis.html>)

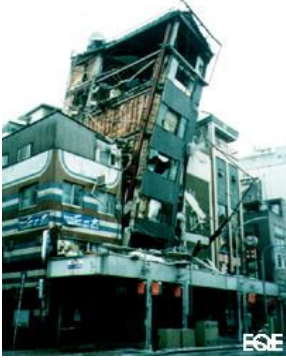
Figura 1.20 Edificio tipo lápiz afectado
(<http://www.eqe.com/publications/kobe/building.htm>)

Se reportó gran cantidad de daño en edificios esbeltos (tipo lápiz) en el que su área es muy pequeña con relación a su altura. Las columnas de las estructuras de los marcos momento-resistentes, regularmente de sección cajón, presentaron daño severo atribuido a la gran fuerza de tensión que causaron los momentos de volteo generados durante el sismo. La transmisión de la fuerza cortante a la parte inferior de la columna provocó fallas en las anclas que se transfirieron a las columnas, así como falla en el concreto alrededor de las mismas y daño parcial en los muros, esto se atribuye a que las placas bases fueron diseñadas con fuerzas de trabajo gravitacionales, además de la falta de refuerzo alrededor de las anclas y en la placa base. En los pisos superiores, a partir del segundo, se presentaron sólo fracturas ligeras en los acabados, lo que habla de la concentración de las fuerzas provocadas por el momento de volteo y el cortante basal. Este efecto provocó la aparición de gran cantidad de daño o colapso en el primer piso, con niveles de daño variable, que ocasionó la inclinación de los edificios, daño en la base, etc. como se aprecia en la figura 1.20.

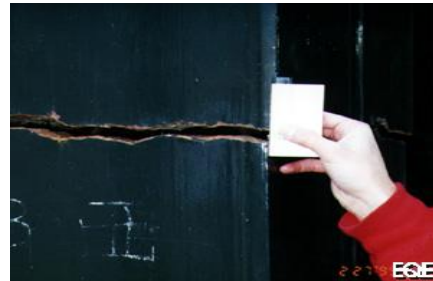
La deformación lateral del primero al tercer piso de los edificios se relacionó con la fractura de las uniones en el extremo de la viga en la soldadura, así como en el extremo de la columna, en las conexiones viga-columna en la parte superior de las columnas interiores y fracturas en los extremos de las vigas en el patín inferior que estaba directamente soldado en las conexiones viga-columna. En la figura 1.21 se presenta la fractura transversal de una columna sección cajón en un edificio tipo lápiz durante el sismo.

Figura 1.21 Columna fracturada transversalmente
(<http://www.eqe.com/publications/kobe/building.htm>)

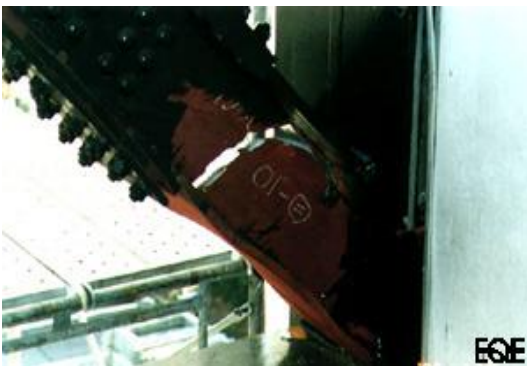
Figura 1.22 Daño en arriostramiento cerca de la conexión
(<http://www.eqe.com/publications/kobe/building.htm>)

El pandeo y fluencia de los arriostramientos en sistemas contraventados ante cargas cíclicas de tensión y compresión se presentaron con relativa frecuencia, que ocasionaron pandeo local como el mostrado en la figura 1.22, así como en las uniones de los mismos, fractura en la placa conector al alma de la columna, alargamiento de las anclas, desgarramiento de la placa que conectaba el arriostramiento al alma de la columna y desplome en el primer nivel. Ejemplo de lo anterior se presenta en la figura 1.23 que es una configuración típica de los edificios en el centro de Kobe, la mayoría de los contravientos presentan pandeo, note el sistema de trabe con armaduras muy similar a los usados en México durante los 70's.

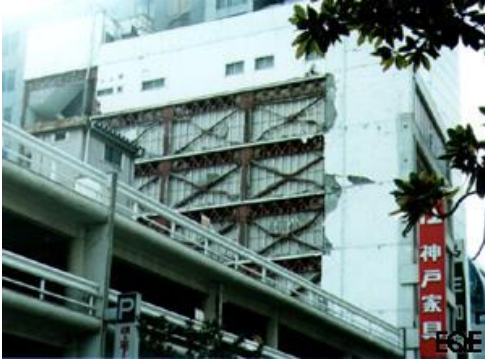
Figura 1.23 Pandeo de arriostramiento en edificio tipo lápiz
(<http://www.eqe.com/publications/kobe/building.htm>)

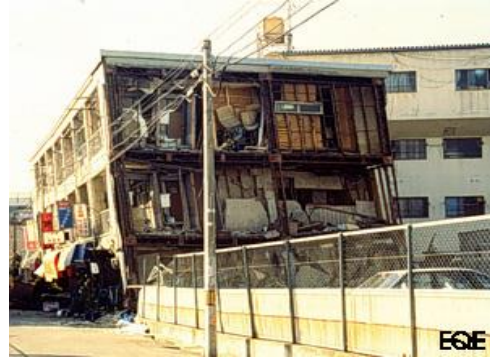
Se observaron enormes deformaciones laterales en los edificios construidos antes de la revisión de las regulaciones sísmicas para edificios en 1981, con daño en los acabados exteriores, como el mostrado en la figura 1.24. Debido a que estos edificios diseñados conforme a las normas anteriores tenían menor resistencia (rigidez) en los pisos superiores que con los planteamientos del código actual (BRIMC, 1996). La fractura en las uniones de los contravientos, especialmente en los pisos superiores, en estructurales con secciones H en las columnas y vigas, conectadas de la viga al alma de la columna con pernos, sin soldar el patín inferior de la viga a la columna, fueron causantes de estos desplomes, apreciables a simple vista; en ocasiones este efecto ocasionó la colisión entre estructuras adyacentes.

Figura 1.24 Desplome en edificio con base de marcos
(<http://www.eqe.com/publications/kobe/building.htm>)
