COMPARACIÓN DE LOS EFECTOS OBSERVADOS EN ESTRUCTURAS CON MARCOS DE ACERO DURANTE LOS SISMOS DE MÉXICO (1985), NORTHRIDGE (1994) Y KOBE (1995) Y SU IMPACTO EN LAS NORMAS DE DISEÑO PARA ESTRUCTURAS METÁLICAS DEL RCDF-2001

Edgar Tapia Hernández ¹

Arturo Tena Colunga ²

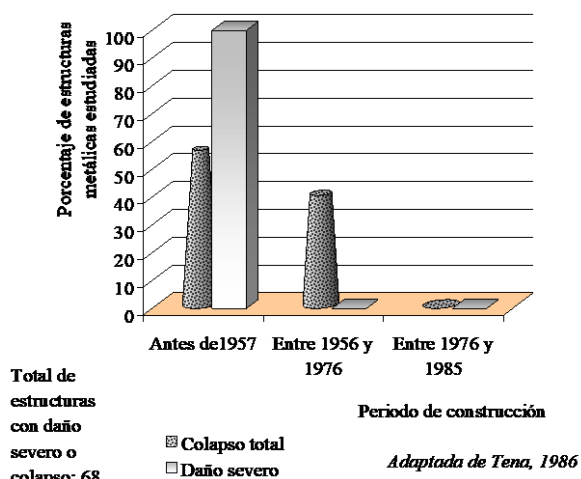
El sismo del 19 de septiembre de 1985, con magnitud $M_s=8.1$, fue probablemente el primer evento, en el cual, un significativo número de estructuras de acero, incluyendo edificios recientes, fueron sujetos a un movimiento de gran magnitud y duración (120 seg). Martínez Romero (1986) estudió, en la Ciudad de México, 102 edificios de acero que fueron sometidos al evento (Osteraas y Krawinkler, 1989), en los que se tomó en cuenta el año de construcción, para observar la relación entre el reglamento vigente y el daño presentado. En la figura 1.1 se presentan porcentajes considerando tres periodos: antes de 1957, donde no existía una reglamentación racional; antes de 1976, periodo durante el que estuvo vigente una revisión de emergencia de diseño sísmico y después de 1977, en el que entró en vigor un reglamento que contenían requisitos más detallados y restringidos. La mayoría de las fallas en estructuras de acero correspondían a construcciones bajas y antiguas que en general no constituían marcos propiamente (Tena, 1986). De los edificios construidos, entre la década de los años veintes y la década de los cuarentas, antes de 1957 el 100% sufrieron derrumbe o daño estructural extremadamente grave, como el caso del edificio Atlas. Considerando todas las construcciones hechas después de 1957 y eliminando el complejo Pino Suárez, el reporte general indica que todas las estructuras modernas de acero se comportaron bien durante el sismo de 1985, de las construcciones realizadas después de 1976 sólo fueron cuatros los casos reportados con daño estructural.

Figura 1.1 Relación entre el año de construcción y el daño.

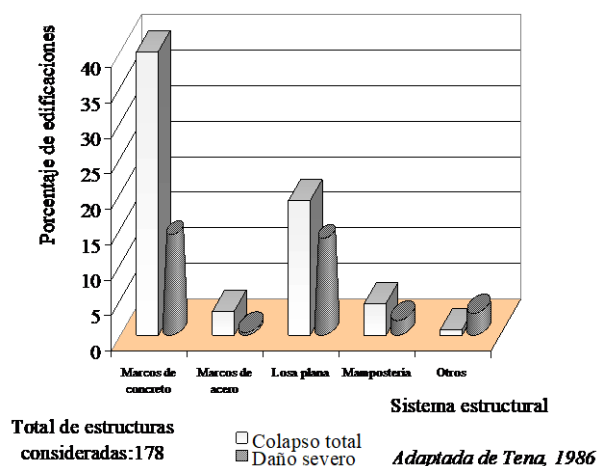
Figura 1.2 Estadística del daño en función del sistema estructural.

Los marcos rígidos eran el sistema usado con mayor frecuencia como sistema momento-resistente, que presentó un buen comportamiento, con sólo pocos casos de daño estructural reportado. Este daño se concentró en conexiones soldadas viga-columna o en las vigas de armaduras donde se presentó inestabilidad por pandeo causado por la compresión de las diagonales. En la figura 1.2 se han graficado los porcentajes de estructuras dañadas en función del sistema estructural empleado. Sólo el 3.4% de las estructuras colapsadas eran de acero; sin embargo, su comportamiento fue poco uniforme, por un parte, la Torre Latinoamericana, edificio de 44 niveles, virtualmente no presentó daño, mientras que a poco más de un kilómetro, dos de tres torres del complejo Pino Suárez, de oficinas gubernamentales, colapsaron en el nivel 14 y al oeste de la zona del Lago el edificio Amsterdam, de 11 pisos, presentó daño significativo durante el evento sin colapsarse.

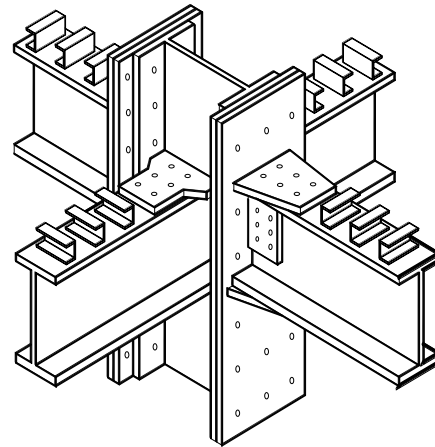
La Torre Latinoamericana se encuentra ubicada en terreno identificado como tipo III, con 183 m (600 pies) de altura. Ha resistido muchos sismos severos sin notable daño estructural y sólo muy poco daño no estructural. Este es un edificio con un alto grado de redundancia con una base rígida de concreto con 361 pilotes como se muestra en la figura 1.3. Las columnas se fabricaron con secciones H con cubreplacas y las vigas son de secciones I con pequeños canales soldados al patín superior para lograr la acción compuesta con la losa de concreto. Las conexiones viga columna se muestran en la figura 1.4. Aparentemente, el edificio fue diseñado

Figura 1.4 Conexión típica de Torre Latinoamericana
Adpatada de Cuevas Barajas, 1962 (Osteraas *et al.*, 1989)

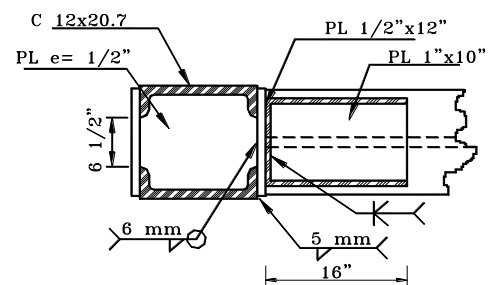
Figura 1.6 Conexión típica del edificio Amsterdam
(adaptada de Osteraas *et al.*, 1989)

muros entre dos marcos longitudinales y fallas en las conexiones de los primeros cuatro pisos de los marcos transversales sin presentar colapso. Las columnas de los marcos eran tipo cajón a partir de dos canales y dos cubreplacas. Los patines de las vigas estaban soldadas a las columnas con placas, que a su vez se soldaron

continuamente a la columna. La figura 1.6 es una representación típica de la conexión, las que constituían ligas muy débiles en los marcos que experimentaron fracturas en los primeros seis pisos en la soldadura durante el sismo, debido a que la resistencia de las placas fue mucho menor que la resistencia de las vigas conectadas, presentando largas rotaciones plásticas. Inicialmente, la conexión se comportó rígidamente transfiriendo directamente las fuerzas del patín de la viga a la columna; sin embargo, en esta soldadura la fractura se propagó verticalmente y se creó un mecanismo en el que la cubreplaca desarrolló ductilidad en una conexión semi-rígida (Osteraas y Krawinkler, 1989). Dado que ninguno de estos marcos colapso durante el sismo, debe concluirse que esta fractura en la soldadura de las conexiones permitió desarrollar deformaciones plásticas significativas a través de la cubreplaca. Esta ductilidad, si se presenta en conexiones rígidas después de la falla del primer mecanismo de transferencia de carga, puede actuar como una segunda línea de defensa antes del colapso como una sobrerresistencia no considerada en el diseño inicial, cuya aportación se ha implementado, producto del comportamiento presentado, en versiones de los códigos actuales.

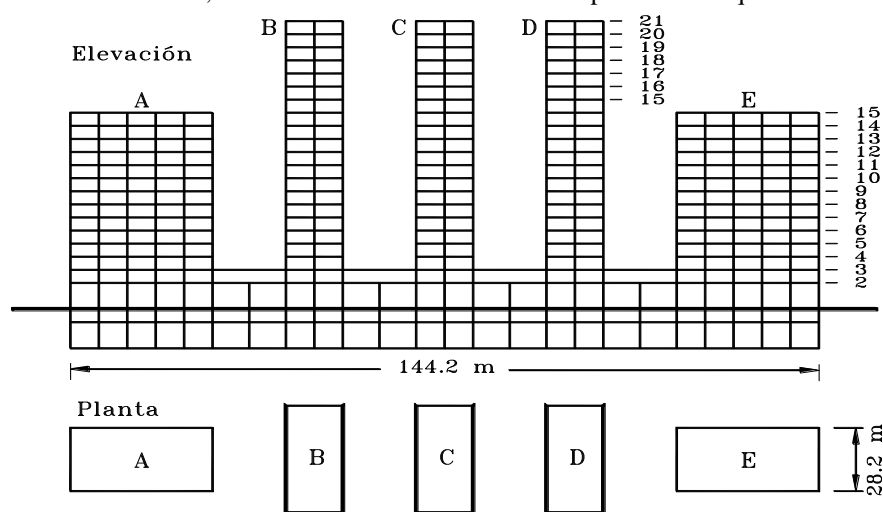
El complejo Pino Suárez, mostrado en la figura 1.7, consistía en cinco edificaciones con base en marcos momento-resistente arriostrados, reforzados en dos niveles iniciales por concreto que actuó como cimentación

Figura 1.7 Planta y elevación del complejo Pino Suárez
(Adaptada de Osteraas *et al.*, 1989)

rígida de la estructura para los cinco edificios. Dos edificios de 21 niveles colapsaron en el nivel 14, presentando daño estructural severo (figura 1.8), se presentó falla en tres de cinco columnas exteriores de los primeros cuatro niveles, hechas de secciones cajón con placas con relaciones b/t relativamente bajas (Krawinkler, 1989). Las columnas experimentaron sobrecargas significativas, que ocasionaron el colapso por la redistribución de carga, después de que ocurrió el pandeo local. Se observó pandeo en placas en la conexión de la intersección de los arriostramientos donde hacía falta soldadura. El pandeo de la placa debió

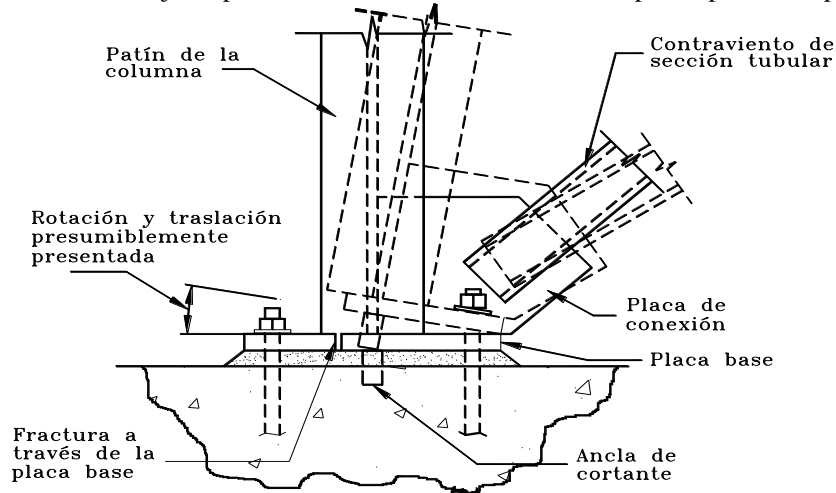
Muchos de los contraventeos eran demasiado esbeltos y tenían que soportar cargas gravitacionales relativamente pequeñas, pero fuerzas sísmicas inerciales grandes. Estos arriostramientos relativamente fuertes provocaron grandes fuerzas de cortante de entrepiso, las cuales a su vez generaron momentos de volteo considerables y fuerzas de tensión en las columnas y momentos de aplastamiento considerables en las placas, que originaron la fractura en la soldadura en los bordes de los patines de la columna, propagándose a lo largo de los mismos e inminentemente al alma de la columna, así se incrementó la distancia del momento de aplastamiento producto de los esfuerzos de tensión entre la columna y las anclas sobre la placa base. En ocasiones, después de fracturada la placa base, la fuerza de alzamiento tuvo que ser resistida por las dos anclas del lado del contraventeo, lo cual guió a la fluencia y deformación de las mismas, haciendo visible la separación entre la rondana del ancla y la placa base. La figura 1.13 muestra gráficamente la rotación que presumiblemente se presentó en la placa base sobre la posición de las anclas cercanas al contraventeo, ejemplo de ello es la figura 1.14, donde se aprecia la separación de las rondanas de la placa base. Las anclas fueron insuficientes después de la fractura de la placa base, transmitiendo carga a través del perno de cortante soldado bajo la placa, el concreto alrededor de dicho perno presentó aplastamiento y

Figura 1.13 Bosquejo de la posible rotación de la placa base
(Adaptada de Krawinkler *et al.*, 1998)

agrietamiento. Por este efecto, las placas bases, incluso con espesores de tres a cuatro centímetros, se fracturaron en dirección vertical casi en todo el ancho por el aplastamiento, presentándose siempre en el lado opuesto de la conexión del contraventeo por el momento generado en la conexión, a pocas pulgadas desde el borde del patín de la columna (figura 1.15). Se observaron fallas horizontales a lo largo de las soldaduras que conectaban ambos patines de la columna con la placa base, extendiéndose desde el borde de los patines de la columna hasta el borde de la placa base.

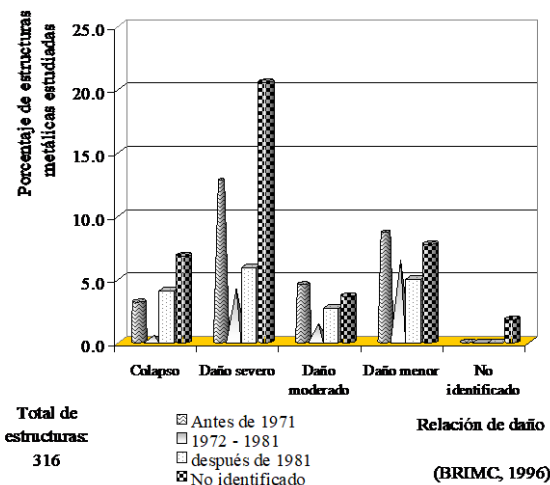
La investigación de emergencia realizada por el comité para la investigación de desastres sísmicos revisó un total de 1231 edificios dañados durante el sismo que impactó la ciudad, con una duración de 20 seg y magnitud $M_w = 6.8$. Se identificaron 316 edificios de acero con daño severo, aunque no todos eran a partir de marcos momento-resistentes. En la figura 1.18 se presentan los porcentajes de daños en construcciones de acero en función de periodos en los que estuvieron vigentes distintas versiones del reglamento local. De las estructuras de acero, 174 se clasificaron con daño severo, que es más de la mitad de los edificios estudiados, pero sólo 25 de ellos se reconocieron que habían sido construidos después del establecimiento del código estándar de resistencia sísmica (posterior de 1981). Poco más de dos terceras partes (219) de estas 316 estructuras eran de marcos momento-resistentes; un alto porcentaje de los mismos, severamente dañados, fueron construidos antes de 1971. En la figura 1.19 se presenta la cantidad de daño estructural para los edificios con marcos momento-resistentes como sistema estructural.

Figura 1.18 Relación entre el año de construcción y el daño.

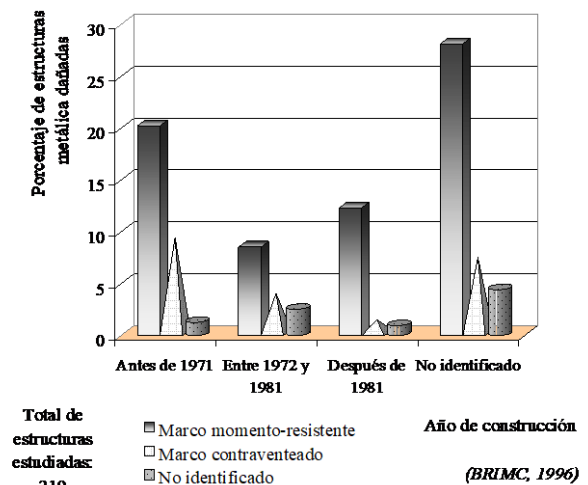
Figura 1.19 Estadística del daño en función del sistema estructural.
